大切なお知らせ

平素より弊社製品をご愛顧いただき、誠にありがとうございます。
 このたび、一部のマジックスタート搭載機種において、
リコイルスターターの組立に誤りがある可能性
 が判明いたしました。

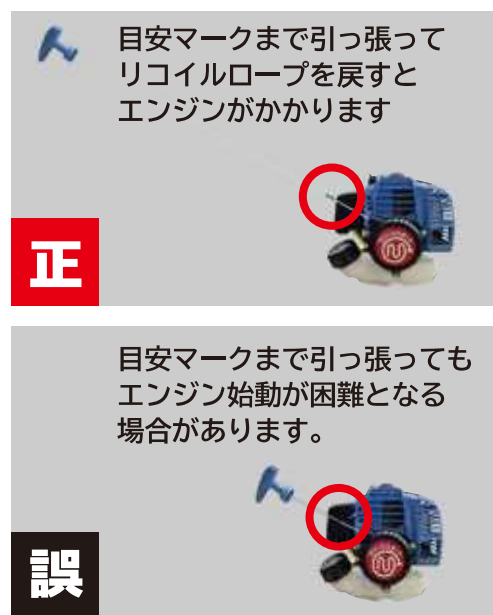
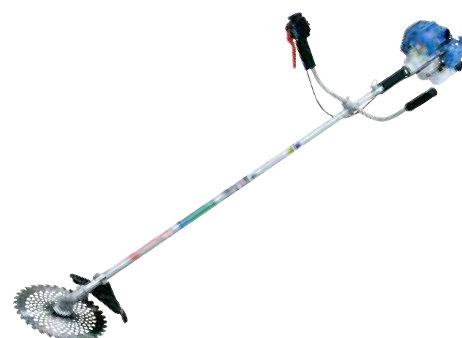
エンジン始動時のロープの引き目安のマークが正しい位置になく、本来の目安位置よりも手前側に表示されてしまい、目安のマークまで引っ張ってもエンジン始動が困難となる場合がございます。
