# ご協力お願いします！

## (株)丸山製作所 製 刈払機を探しています

丸山製作所製BIG-M刈払機において、マフラー熱が原因で燃料タンクが変形する不具合が発生しています。

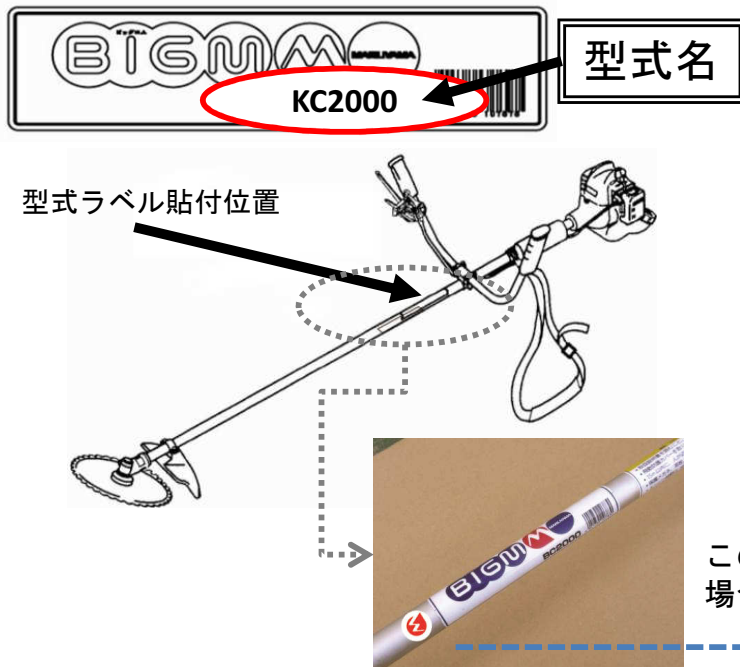
### 【対象型式の確認方法】

この位置に(株)丸山製作所マーク

が貼付されている場合は部品交換対策済製品です。

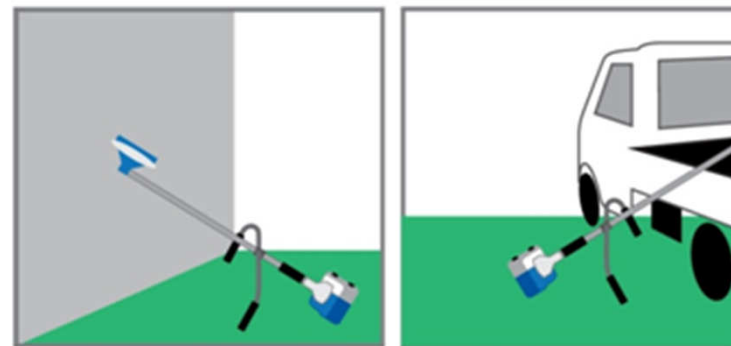
### 【不具合発生姿勢】

弊社が製造販売いたしましたBIG-M刈払機におきまして、エンジン停止後、一定の姿勢で保持した場合に限り（下記イラスト参照）、マフラーからの熱の影響で燃料タンクが変形し、最悪の場合、穴があき燃料が漏れることが判明いたしました。  
弊社が調査した限りでは、この姿勢で保持しなければ不具合には至ることはございませんが、該当製品をお持ちのお客様は、万が一を考慮し、製品の使用をお控えいただき、専用コールセンターにお電話を賜りたくお願い申し上げます。部品交換等の対応についてご説明申し上げます。  
お客様には多大なご心配、ご迷惑をおかけすることを深くお詫び申し上げますと共に、何卒ご理解とご協力を賜りますようお願い申し上げます。

エンジン停止後、下図のような姿勢で保持すると不具合が発生する可能性があります。

無償部品交換を実施しています。  
ご理解とご協力をお願いいたします。
